石綿障害予防規則 第3条第2項に基づく 事前調査における石綿分析結果報告書（証明書）

物件名	〇〇解体工事
-----	--------

物件名	〇〇解体工事	試料No.	24Y000X
試料名	1F 倉庫室 天井・けい酸カルシウム板	判定	含有

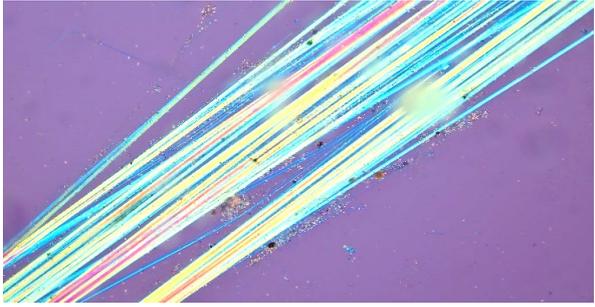
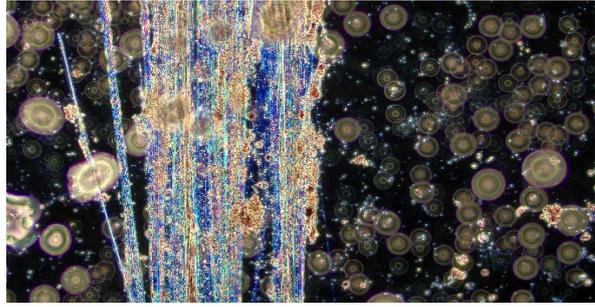
偏光顕微鏡写真	分散顕微鏡写真

アモサイト
